1. 近接工事等の影響や地盤膨張による紛争事例

岩崎 好規（地域地盤環境研究所）

ある RC7 階建マンションの床の持ち上がり

休耕田によるパイピング発生と隣接擁壁基礎地盤の浸蝕による宅地変状

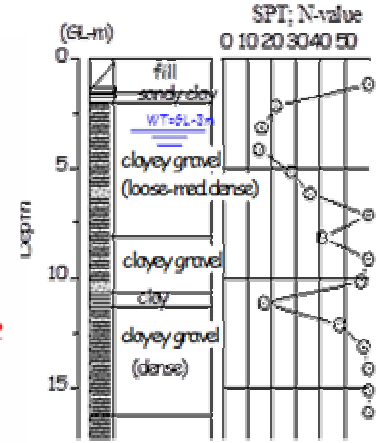
図-2 No.1 地点柱状図

[2.原因調査]土試料を採取してみると、地表から 1.3m までは、盛土で、pH=11 とアルカリを示した。盛土の粒子形状から鉄鋼スラグであることが予想された。

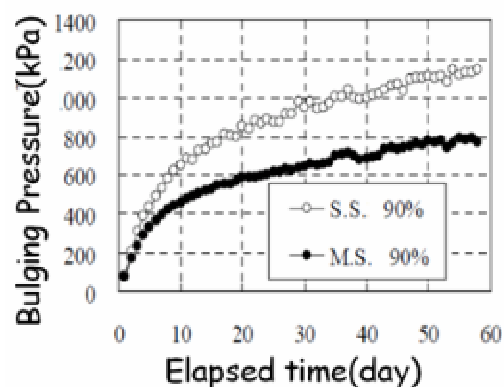
図-4 変位拘束条件下の膨脹圧の経時変化

[シミュレーション]鉄鋼スラグの膨脹成分は、エトリンカイトの生成に伴う場合か、生石灰が水和反応によって消石灰となる場合かである。生石灰の中の活性度の高い F-CaO が主とした反応物質と考えられているが、鉄鋼スラグの生成直後には 2-5%程度含まれている。図-4 及び 5 に標準締固め密度に対して 100%,90%とした 2 種類の締固め試料(S.S.(鉄鋼スラグ),F-CaO 含有量 3.8%), M.S.(鉄鋼スラグ 80%混合土),F-CaO3.04%)を変位拘束・自由変位条件のもとで膨脹試験結果を示した。このような試験結果から各種の鉄鋼スラグ混合比材料に対する膨脹圧係数を求めて図-6 に示した。図-3 に示した基礎構造をモデル化して、図-7 に FEM 解析に使用した構成要素および境界条件を示した。鉄鋼スラグ盛土境界上部に膨脹特性を導入するための強制膨脹圧を設定した。[結論]計算結果によると、44 mmの浮き上がりとなった。調査時点で盛土中に F-CaO が確認されているので、さらに膨脹の継続が予測されるので、鉍滓盛土の入替えが必要であろう。

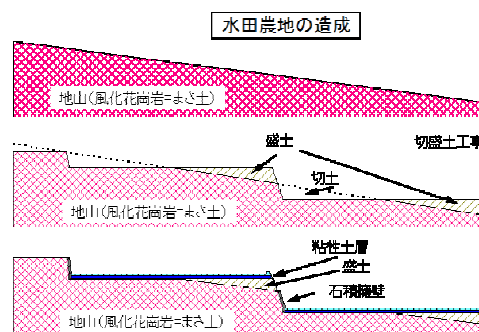
図-3 当該地における水田農地の造成

本件のような谷地における水田農地の造成を図-3 に示した。現地の地山は風化花崗岩のマサ土で形成されているが、がけ面付近では切土・盛土部で構成され、造成後の表面は粘性土層が用いられ、水田の難浸透水層として逸水を防いでいる。この粘土層の上に 20 cm 程度の水田耕作土が存在する。

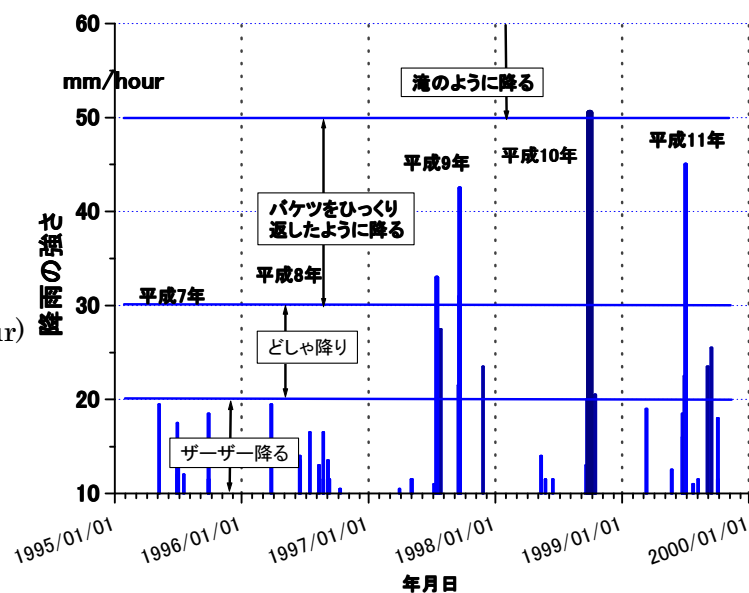
図-7 アメダスによる降雨記録

パイピングが発生するためには、降雨も必要条件となる。当該地に近いアメダス記録から事件現場の降雨量の経時変化を推定してみた。図-7 に降雨の強さとして単位時間当たりの降雨(mm/hour)をとり、地震後の 1995 年から 5 年間の記録を示した。1997 年ころに休耕田に陥没が見られているが、20mm/hour の降雨が 4 回程度観測されている。

1998 年には、30mm/hour を超える降雨が数回、さらに、家屋から軋む音が発せられたという 1999 年 9 月には、50mm/hour を超える猛烈な雨が記録されている。本件においては、水田としての機能が放置された結果、粘土層の乾燥亀裂が発生し、パイピング現象に発生となったと断定できよう。

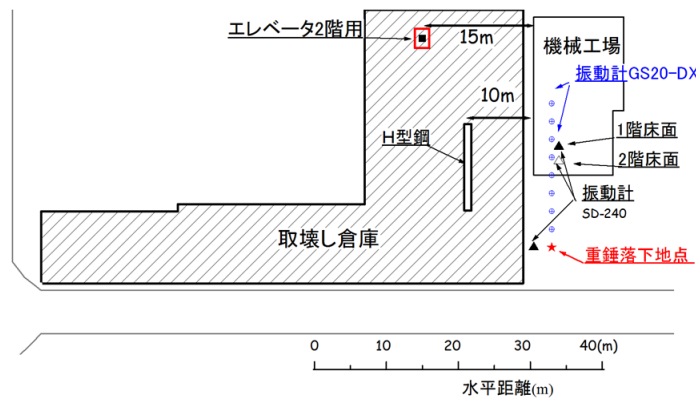
【調査】 苦情申立ての工場は東大阪域の N 値<10 の軟弱層が約 17m の層厚 (図-1 参照) を有する沖積地に立地しており、1 階の床は、碎石層を基礎として、約 30 cm の厚さのセメント・モルタルが打設してあり、モルタルにはスチールメッシュで補強されているということであった。現場では、床面にひびの幅数ミリ程度の割れ目があり、図-3 にその位置図および写真-1 にひび割れを示した。取壊し中に大きな振動があったという主なものは、エレベータのカウンタ・ウエイトおよび H 型鋼であったという落下質量からは、約 1 トンと考えられるエレベータの影響が最大かと思われる、重錘落下実験を行って、その影響のシミュレーションを実施した。

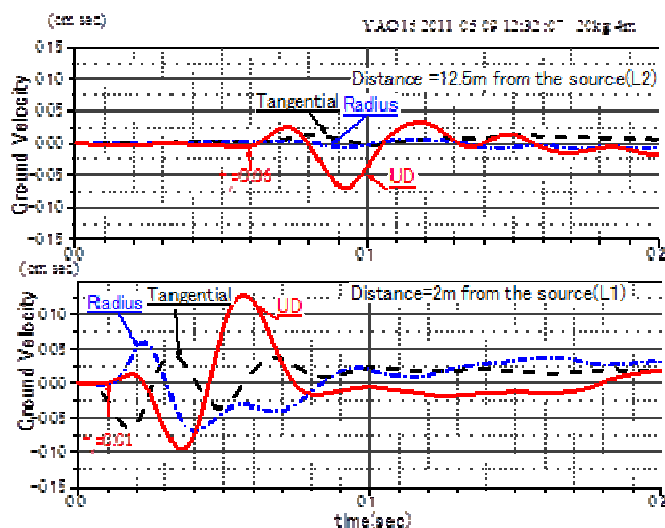
図-5 重錘落下近傍2m地点における3成分記録

重錘落下による振動を計測して図-5に示した。落下地点から2m地点と12.5m地点の2地点で水平2成分および上下動の3成分を示している。落下地点の近傍の2m地点では、上下動に対して水平動も同程度の振幅が計測されているが、遠地点の12.5mになると、ほぼ上下動のみが卓越している。当然のことながら、上下動が卓越しているが、波動の伝播速度は、図-6に波形を示した。波動伝播速度は約190m/secで、いわゆる表面波の一つであるレーリー波であると想定される。

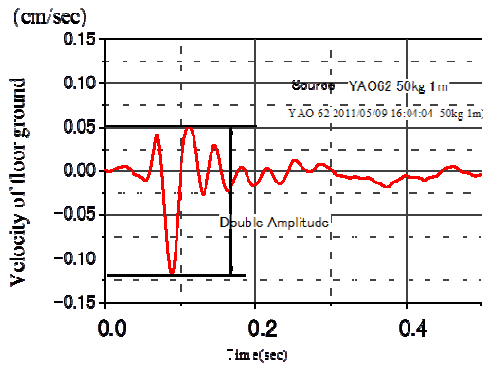
図-7 Double Amplitude(両振幅値)

速度の両振幅（図-7 参照）を読み取って図-8 に示した。

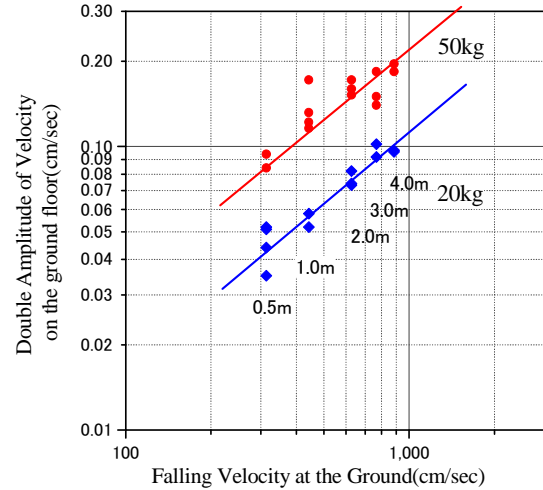
図-8 対地面衝突速度と両振幅値の関係
(距離 12.5m 地点)

図-8 に両振幅と対地面衝突速度の関係を示した。

図-8 から，両振幅(v)は，衝突速度(v)と落下重錘質量 $M(kg)$ の間に式(2)および(3)関係が得られる。

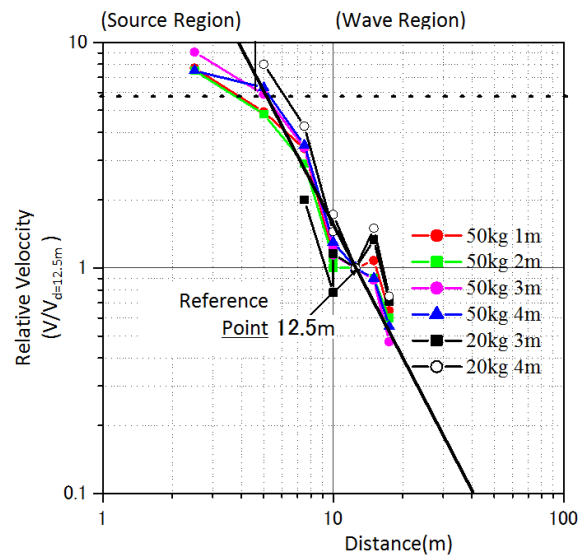
図-9 重錘落下による上下動成分の距離減衰

振源からの距離減衰については，8つの振動計の上下振動の計測結果から距離 12.5m の地点での両振幅値で，正規化して図-9 に示した。振源から 5.6m までの振源近傍領域とそれ以遠の表面波として伝播している領域に分けられるが，遠方領域についての距離減衰を測定した範囲内で対数目盛上で直線とみなせよう。

エレベーターからの敷地境界までの距離の 15m 地点においては，推定最大地動速度は 20mm/sec と推定された。

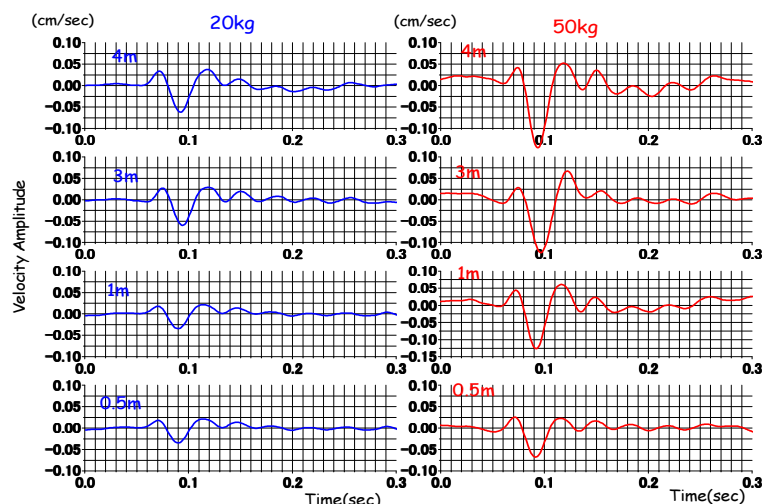
図-10 重錘の質量による周期への影響

図-10 に、重錘の質量による波動の周期の違いを示した。20kg と 50kg による波動を比較した。振幅は異なっているが周期は不変であることが分かる。

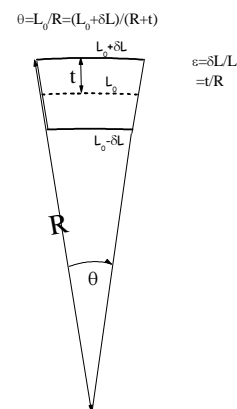
図-11 床版の曲げによるひずみ

エレベータのカウンターマスによって与えられた上下動は、15m離れたモルタル床版に到達すると、床版に曲げ振動を与えながら波速 190m/sec で通過する。このときのモルタル上端部におけるひずみを算定して図-10 に示した。床端面におけるひずみは、 $\epsilon = t/R$ (t :床版厚さの半分 R :曲率半径 :図-11 参照)で与えられるが、モルタルの引張りひずみは、0.001に達する。モルタルの引張り破壊ひずみは、 10^{-4} のレベルと考えられるので、本件モルタル床は、エレベータのカウンターマスの落下によって引張り亀裂が発生したものであると断定された。

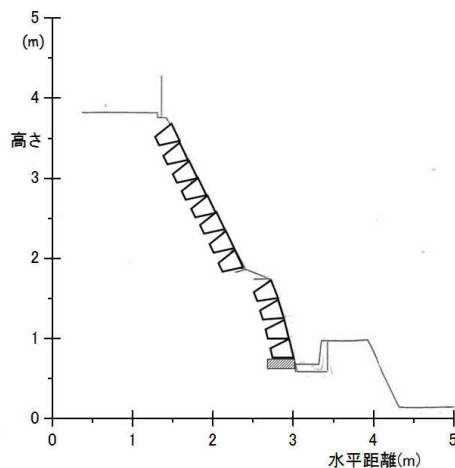
図-1 標準的な断面

【経緯】標準的な断面を図・1に示したが、2段のブロック積擁壁があり、その擁壁の基礎部分に水路が設置されていた。水路の水は、上流側にある池からの放流によっているが、崩落当日、放流はなかった。

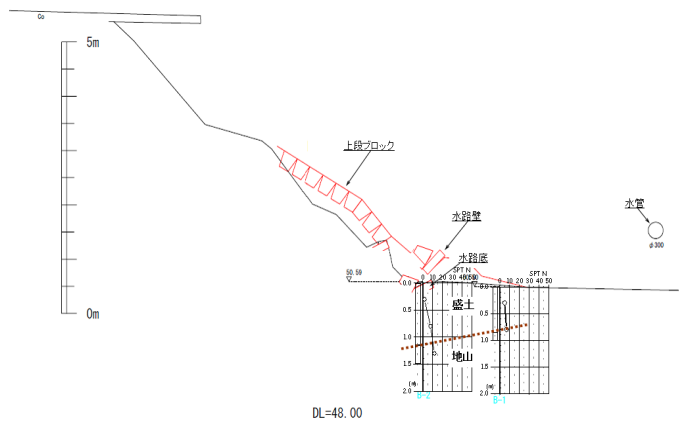
図-2 崩落断面のトレンチ断面およびボーリング結果

崩落前の昼ごろの11:30から12:00の30分間に、26mmという（時間雨量とすれば52mm/時間）猛烈な降雨があったことが判明している。水路が先に崩壊したのか、あるいは、石積擁壁が先に崩壊したのかが解くべき問題である。
